## Diagnostic du réseau d'assainissement CCBVIR Réseau d'eaux usées

**RV N°  
00576  
Séparatif  
eaux  
usées  
(HY13 B0001)**

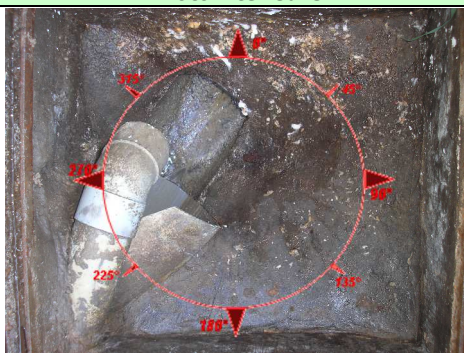
| Photo intérieure | caractéristiques des canalisations | | | | | |

| Photo intérieure | caractéristiques des canalisations | | | | | |
|---|---|---|---|---|---|---|
| | 1:Arrivée I | 217 ° | Ø300 | PVC | 0,550 m | NR m |
| | 2:Arrivée II.1 | 237 ° | Ø100 | PVC | 0,200 m | NR m |
| | 8:Exutoire I | 37 ° | Ø200 | béton | 0,650 m | NR m |

| Observations sur les collecteurs | |
|---|---|
| 1 | Arrivée en chute |
| 2 | Arrivée en chute |
