Diagnostic du réseau d'assainissement CCBVIR Réseau d'eaux usées

**RV N°
 00577
 Séparatif
 eaux
 usées
 (HY13 B0001)**

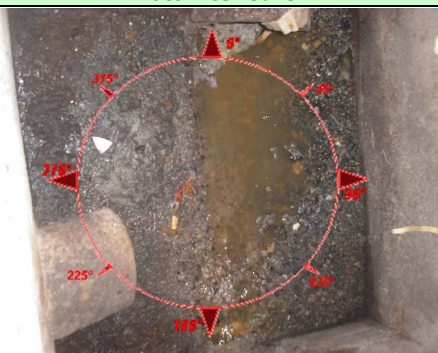
Photo intérieure	caractéristiques des canalisations				
	Collecteur	Angle	Géométrie	Nature	FE/TN FE/NGF

1:Arrivée I	216 °	Ø200	béton	1,100 m NR m
	2:Arrivée II.1	308 °	Ø150	Fibro ciment	1,000 m NR m
	8:Exutoire I	36 °	Ø200	béton	1,100 m NR m

Observations sur les collecteurs	
1	
2	Arrivée en chute
8	
Observations sur la cunette	
Obstacle dépôts	Absence de cunette
Observations sur le regard	
Travaux proposés	
Hydrocurage
