Diagnostic du réseau d'assainissement CCBVIR Réseau d'eaux usées

**RV N°
 00578
 Séparatif
 eaux
 usées
 (HY13 B0001)**

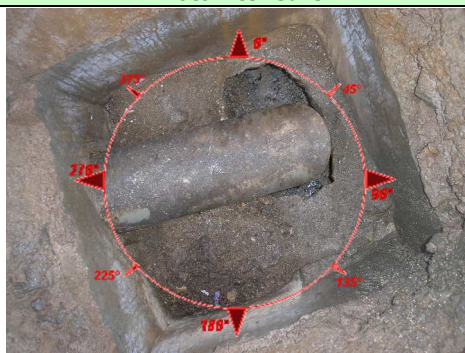
Photo intérieure	caractéristiques des canalisations

Désignation	Ouvrage visité	Type d'ouvrage	Regard de visite simple
Altimétrie	Cote tampon NGF : NR m	Profondeur : 0,800 m	Cote radier NGF : NR m
Debit eau claire parasite (QECP)	NR l/s

Collecteur	Angle	Géométrie	Nature	FE/TN	FE/NGF
	1:Arrivée I	130 °	Ø200	béton	0,800 m	NR m
	2:Arrivée II.1	218 °	Ø150	PVC	0,600 m	NR m
	8:Exutoire I	307 °	Ø200	Fibro ciment	0,800 m	NR m

Observations sur les collecteurs	
1	
2	Arrivée en chute
8	
Observations sur la cunette	
Observations sur le regard	
Travaux proposés
