Diagnostic du réseau d'assainissement CCBVIR Réseau d'eaux usées

**RV N°
 00582
 Séparatif
 eaux
 usées
 (HY13 B0001)**

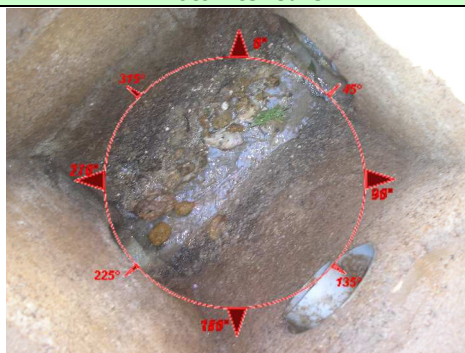
Photo intérieure	caractéristiques des canalisations					
	Collecteur	Angle	Géométrie	Nature	FE/TN	FE/NGF

Désignation	Ouvrage visité	Type d'ouvrage	Regard de visite simple
Altimétrie	Cote tampon NGF : NR m	Profondeur : 0,730 m	Cote radier NGF : NR m
Debit eau claire parasite (QECP)	NR l/s

1:Arrivée I	196 °	Ø200	PVC	0,730 m	NR m
	2:Arrivée II.1	77 °	Ø120	PVC	0,450 m	NR m
	8:Exutoire I	6 °	Ø200	PVC	0,730 m	NR m

Observations sur les collecteurs	
1	
2	Arrivée en chute
8	
Observations sur la cunette	
Obstacle dépôts	
Observations sur le regard	
Travaux proposés	
Hydrocurage
