Diagnostic du réseau d'assainissement CCBVIR Réseau d'eaux usées

**RV N°
00584
Séparatif
eaux
usées
(HY13 B0001)**

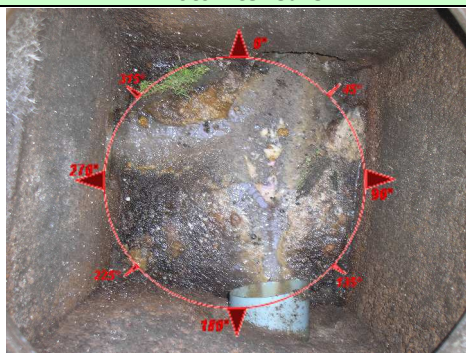
Photo intérieure	caractéristiques des canalisations

Désignation	Ouvrage visité	Type d'ouvrage	Regard de visite simple
Altimétrie	Cote tampon NGF : NR m	Profondeur : 0,780 m	Cote radier NGF : NR m
Debit eau claire parasite (QECP)	NR l/s

Collecteur	Angle	Géométrie	Nature	FE/TN	FE/NGF
	1:Arrivée I	163 °	Ø150	PVC	0,600 m	NR m
	2:Arrivée II.1	247 °	Ø200	PVC	0,750 m	NR m
	8:Exutoire I	346 °	Ø200	PVC	NR m	NR m

Observations sur les collecteurs	
1	Arrivée en chute
2	
8	
Observations sur la cunette	
Obstacle dépôts	Absence de cunette
Observations sur le regard	
Travaux proposés	
Hydrocurage
