Diagnostic du réseau d'assainissement CCBVIR Réseau d'eaux usées

**RV N°
00587
Séparatif
eaux
usées
(HY13 B0001)**

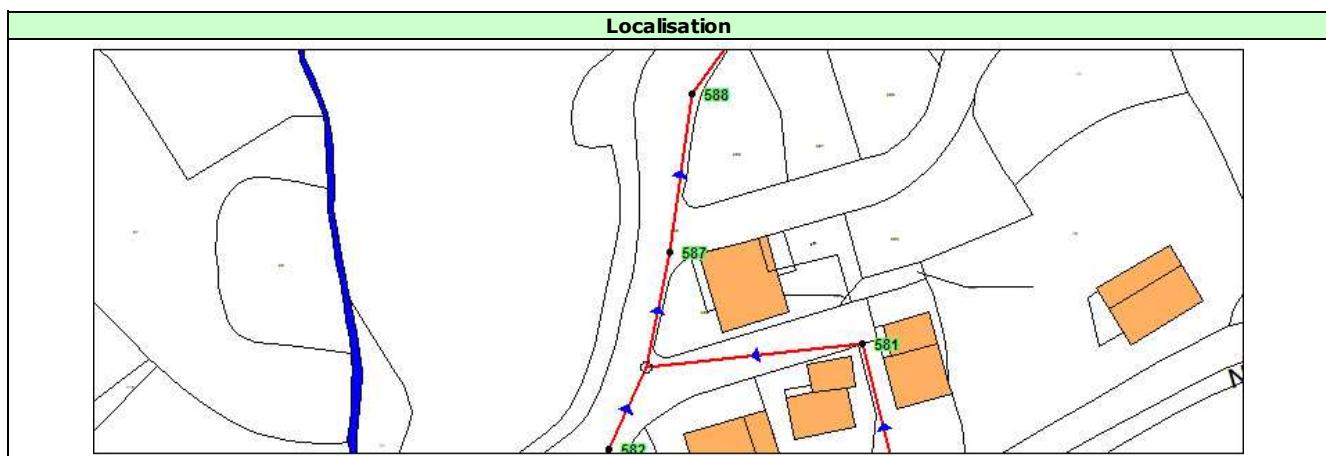
| Photo intérieure | caractéristiques des canalisations | | | | | |

| Photo intérieure | caractéristiques des canalisations | | | | | |
|---|---|---|---|---|---|---|
| | 1:Arrivée I | 191 ° | Ø200 | PVC | 0,900 m | NR m |
| | 2:Arrivée II.1 | 83 ° | Ø150 | PVC | 0,770 m | NR m |
| | 3:Arrivée II.2 | 145 ° | Ø120 | PVC | 0,600 m | NR m |
| | 4:Arrivée II.3 | 116 ° | Ø100 | PVC | 0,560 m | NR m |
| | 8:Exutoire I | 8 ° | Ø200 | PVC | 0,900 m | NR m |

| Observations sur les collecteurs | |
|---|---|
| 2 | Arrivée en chute |
| 3 | Arrivée en chute |
| 4 | Arrivée en chute |
