Diagnostic du réseau d'assainissement CCBVIR Réseau d'eaux usées

**RV N°
00588
Séparatif
eaux
usées
(HY13 B0001)**

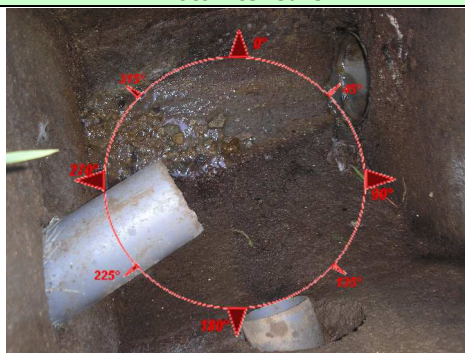
Photo intérieure	caractéristiques des canalisations					
	Collecteur	Angle	Géométrie	Nature	FE/TN	FE/NGF

1:Arrivée I	188 °	Ø200	PVC	0,880 m	NR m
	2:Arrivée II.1	149 °	Ø100	PVC	0,400 m	NR m
	3:Arrivée II.2	112 °	Ø100	PVC	0,500 m	NR m
	8:Exutoire I	36 °	Ø200	PVC	1,000 m	NR m

Observations sur les collecteurs	
1	Arrivée en chute
2	Arrivée en chute
3	Arrivée en chute
8
