## Diagnostic du réseau d'assainissement CCBVIR Réseau d'eaux usées

**RV N°  
00591  
Séparatif  
eaux  
usées  
(HY13 B0001)**

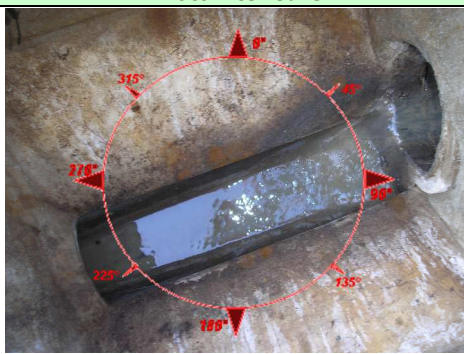
| Photo intérieure | caractéristiques des canalisations | | | | | |

| Photo intérieure | caractéristiques des canalisations | | | | | |
|---|---|---|---|---|---|---|
| | 1:Arrivée I | 46 ° | Ø200 | Fibro ciment | 0,500 m | NR m |
| | 8:Exutoire I | 212 ° | Ø200 | PVC | 0,600 m | NR m |

| Observations sur les collecteurs | |
|---|---|
| 1 | Arrivée en chute |
