# Diagnostic du réseau d'assainissement CCBVIR Réseau d'eaux usées

**RV N°  
00597  
Séparatif  
eaux  
usées  
(HY13 B0001)**

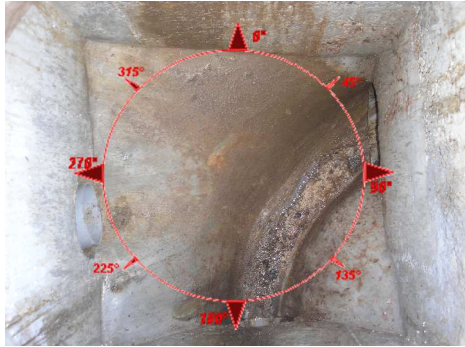
| Photo intérieure | caractéristiques des canalisations | | | | | |

| Photo intérieure | caractéristiques des canalisations | | | | | |
|---|---|---|---|---|---|---|
| | 1:Arrivée I | 134 ° | Ø200 | PVC | 0,900 m | NR m |
| | 2:Arrivée II.1 | 241 ° | Ø100 | PVC | 0,600 m | NR m |
| | 8:Exutoire I | 25 ° | Ø200 | PVC | 0,900 m | NR m |

| Observations sur les collecteurs | |
|---|---|
| 2 | Arrivée en chute |
