<b>Désignation</b>	Ouvrage visité	<b>Type d'ouvrage</b>	Regard de visite simple
<b>Altimétrie</b>	Cote tampon NGF : NR m	Profondeur : 1,000 m	Cote radier NGF : NR m
<b>Debit eau claire parasite (QECP)</b>	NR l/s

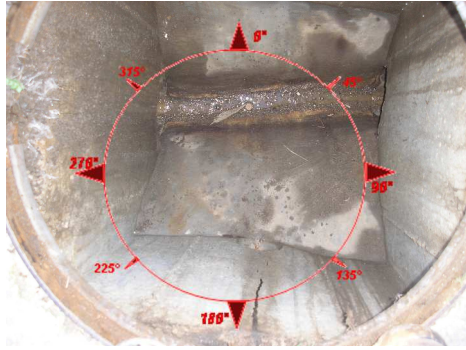
Photo intérieure	caractéristiques des canalisations					
	Collecteur	Angle	Géométrie	Nature	FE/TN	FE/NGF

1:Arrivée I	227 °	Ø200	PVC	0,950 m	NR m
	2:Arrivée II.1	135 °	Ø100	PVC	0,770 m	NR m
	8:Exutoire I	48 °	Ø200	PVC	1,000 m	NR m

Observations sur les collecteurs	
1	
2	Arrivée en chute
8
