## Diagnostic du réseau d'assainissement CCBVIR Réseau d'eaux usées

**RV N°  
 00607  
 Séparatif  
 eaux  
 usées  
 (HY13 B0001)**

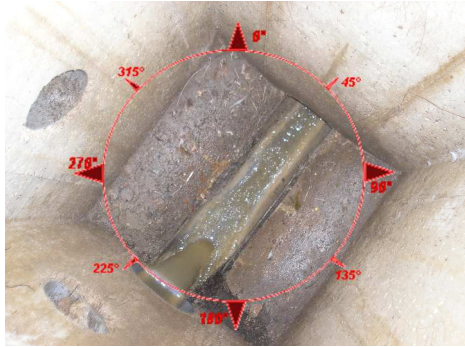
| Photo intérieure | caractéristiques des canalisations | | | | | |

| Observations sur les collecteurs | |
|---|---|
| 2 | Arrivée en chute |
| 3 | Arrivée en chute |

| Observations sur la cunette | |
|---|--|
| Présence de racines | |

| Travaux proposés | |
|---|--|
| Réhabilitation ponctuelle | |
