Diagnostic du réseau d'assainissement CCBVIR Réseau d'eaux usées

**RV N°
 00609
 Séparatif
 eaux
 usées
 (HY13 B0001)**

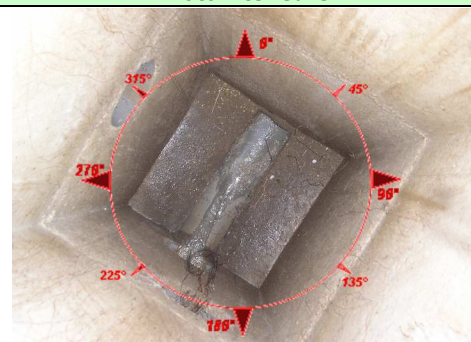
Photo intérieure	caractéristiques des canalisations					
	Collecteur	Angle	Géométrie	Nature	FE/TN	FE/NGF

1:Arrivée I	193 °	Ø200	PVC	1,600 m	NR m
	2:Arrivée II.1	279 °	Ø200	PVC	1,000 m	NR m
	3:Arrivée II.2	214 °	Ø200	PVC	1,000 m	NR m
	8:Exutoire I	17 °	Ø200	PVC	1,950 m	NR m

Observations sur les collecteurs	
1	Arrivée en chute
2	Arrivée en chute
3	Arrivée en chute
8

Observations sur la cunette	
Présence de racines

Travaux proposés	
Réhabilitation ponctuelle
