Diagnostic du réseau d'assainissement CCBVIR Réseau d'eaux usées

**RV N°
00616
Séparatif
eaux
usées
(HY13 B0001)**

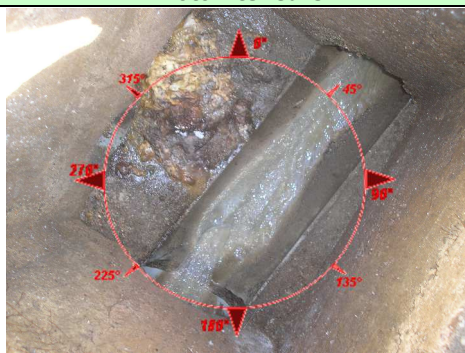
Photo intérieure	caractéristiques des canalisations					
	Collecteur	Angle	Géométrie	Nature	FE/TN	FE/NGF

1:Arrivée I	190 °	Ø250	PVC	0,850 m	NR m
	2:Arrivée II.1	278 °	Ø150	PVC	0,750 m	NR m
	3:Arrivée II.2	307 °	Ø150	PVC	0,750 m	NR m
	8:Exutoire I	11 °	Ø250	PVC	0,930 m	NR m

Observations sur les collecteurs	
1	Arrivée en chute
2	Arrivée en chute
3	Arrivée en chute
8

Observations sur la cunette	
Obstacle dépôts

Travaux proposés	
Hydrocurage
