# **Diagnostic du réseau d'assainissement CCBVIR Réseau d'eaux usées**

**RV N°  
 00618  
 Séparatif  
 eaux  
 usées  
 (HY13 B0001)**

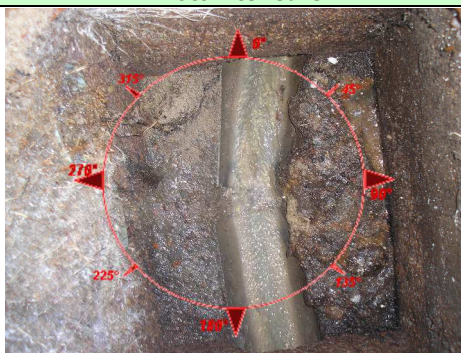
| Photo intérieure | caractéristiques des canalisations | | | | | |

| Observations sur les collecteurs | |
|---|---|
| 2 | Arrivée en chute |
| 3 | Arrivée en chute |

| Observations sur la cunette | |
|---|---|
| Présence de racines | Obstacle dépôts |

| Travaux proposés | |
|---|---|
| Hydrocurage | Réhabilitation ponctuelle |
