Diagnostic du réseau d'assainissement CCBVIR Réseau d'eaux usées

**RV N°
 00619
 Séparatif
 eaux
 usées
 (HY13 B0001)**

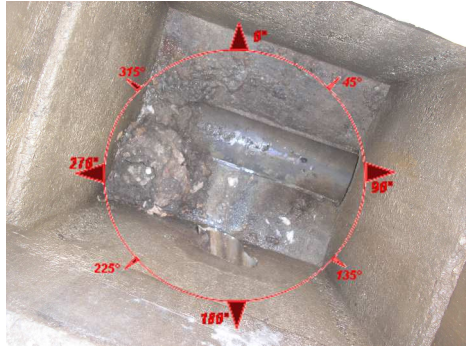
Photo intérieure	caractéristiques des canalisations					
	Collecteur	Angle	Géométrie	Nature	FE/TN	FE/NGF

1:Arrivée I	169 °	Ø120	PVC	0,860 m	NR m
	2:Arrivée II.1	183 °	Ø120	PVC	1,070 m	NR m
	8:Exutoire I	75 °	Ø200	PVC	1,200 m	NR m

Observations sur les collecteurs	
1	Arrivée en chute
2	Arrivée en chute
8	
Observations sur la cunette	
Obstacle dépôts	
Observations sur le regard	
Travaux proposés	
Hydrocurage
