# Diagnostic du réseau d'assainissement CCBVIR Réseau d'eaux usées

**RV N°  
00620  
Séparatif  
eaux  
usées  
(HY13 B0001)**

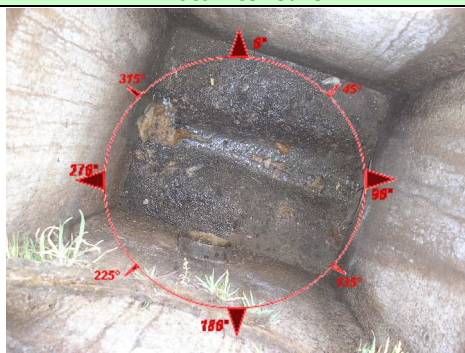
Photo intérieure	caractéristiques des canalisations					
	Collecteur	Angle	Géométrie	Nature	FE/TN	FE/NGF

1:Arrivée I	254 °	Ø200	PVC	1,070 m	NR m
	2:Arrivée II.1	166 °	Ø120	PVC	0,860 m	NR m
	8:Exutoire I	77 °	Ø200	PVC	1,070 m	NR m

Observations sur les collecteurs	
1	
2	Arrivée en chute
8	
Observations sur la cunette	
Obstacle dépôts	
Observations sur le regard	
Travaux proposés	
Hydrocurage
