# Diagnostic du réseau d'assainissement CCBVIR Réseau d'eaux usées

**RV N°  
00626  
Séparatif  
eaux  
usées  
(HY13 B0001)**

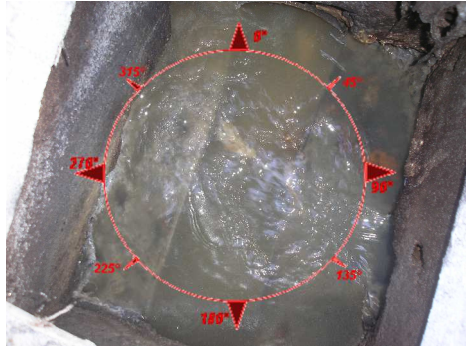
Photo intérieure	caractéristiques des canalisations					
	Collecteur	Angle	Géométrie	Nature	FE/TN	FE/NGF

1:Arrivée I	170 °	Ø200	PVC	0,800 m	NR m
	2:Arrivée II.1	78 °	Ø200	PVC	0,750 m	NR m
	8:Exutoire I	334 °	Ø200	PVC	0,800 m	NR m

Observations sur les collecteurs	
1	
2	Arrivée du refoulement Guardiola
8	
Observations sur la cunette	
Abrasion/corrosion	
Observations sur le regard	
Travaux proposés	
Renforcement de l'ouvrage
