Désignation	Ouvrage visité	Type d'ouvrage	Regard de visite simple
--------------------	----------------	-----------------------	-------------------------

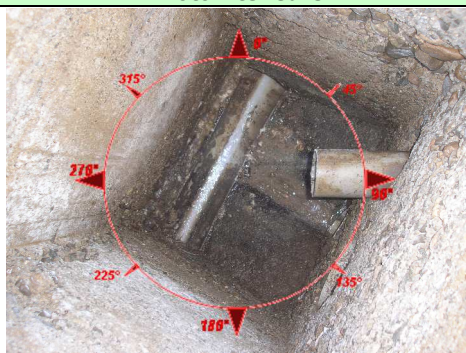
Photo intérieure	caractéristiques des canalisations					
	Collecteur	Angle	Géométrie	Nature	FE/TN	FE/NGF

1:Arrivée I	203 °	Ø150	PVC	1,450 m	NR m
	2:Arrivée II.1	107 °	Ø150	PVC	1,250 m	NR m
	3:Arrivée II.2	80 °	Ø100	PVC	0,850 m	NR m
	4:Arrivée II.3	145 °	Ø150	PVC	0,850 m	NR m
	8:Exutoire I	23 °	Ø150	PVC	1,450 m	NR m

Observations sur les collecteurs	
1	
2	Arrivée en chute
3	Arrivée en chute
4	Arrivée en chute
8

Observations sur la cunette	
Présence de racines	Obstacle dépôts

Travaux proposés	
Hydrocurage	Réhabilitation ponctuelle
