Diagnostic du réseau d'assainissement CCBVIR Réseau d'eaux usées

**RV N°
00634
Séparatif
eaux
usées
(HY13 B0001)**

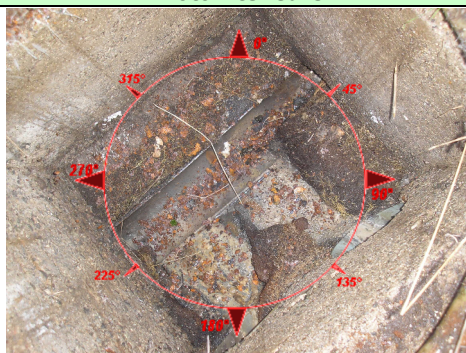
Photo intérieure	caractéristiques des canalisations					
	Collecteur	Angle	Géométrie	Nature	FE/TN	FE/NGF

Désignation	Ouvrage visité	Type d'ouvrage	Regard de visite simple
Altimétrie	Cote tampon NGF : NR m	Profondeur : 0,850 m	Cote radier NGF : NR m
Debit eau claire parasite (QECP)	NR l/s

1:Arrivée I	85 °	Ø150	PVC	0,850 m	NR m
	2:Arrivée II.1	183 °	Ø150	PVC	0,550 m	NR m
	3:Arrivée II.2	153 °	Ø150	PVC	0,550 m	NR m
	8:Exutoire I	270 °	Ø150	PVC	0,850 m	NR m

Observations sur les collecteurs	
1	
2	Arrivée en chute
3	Arrivée en chute
8

Observations sur la cunette	
Présence de racines

Travaux proposés	
Réhabilitation ponctuelle
