# Diagnostic du réseau d'assainissement CCBVIR Réseau d'eaux usées

**RV N°  
00636  
Séparatif  
eaux  
usées  
(HY13 B0001)**

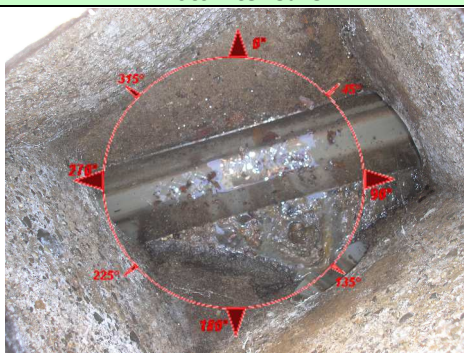
| Photo intérieure | caractéristiques des canalisations | | | | | |

| Observations sur les collecteurs | |
|---|---|
| 2 | Arrivée en chute |
| Obstacle dépôts | |

| Observations sur les collecteurs | |
|---|---|
| Travaux proposés | |
| Hydrocurage | |
