# Diagnostic du réseau d'assainissement CCBVIR Réseau d'eaux usées

**RV N°  
 00637  
 Séparatif  
 eaux  
 usées  
 (HY13 B0001)**

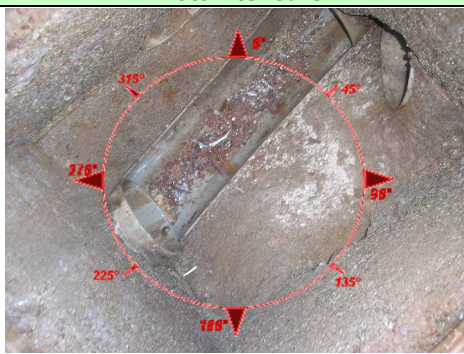
| Photo intérieure | caractéristiques des canalisations | | | | | |

| <b>Désignation</b> | Ouvrage visité | <b>Type d'ouvrage</b> | Regard de visite simple |
| <b>Altimétrie</b> | Cote tampon NGF : NR m | Profondeur : 0,800 m | Cote radier NGF : NR m |

| Photo intérieure | caractéristiques des canalisations | | | | | |
|---|---|---|---|---|---|---|
| | 1:Arrivée I | 222 ° | Ø200 | PVC | 0,800 m | NR m |
| | 2:Arrivée II.1 | 311 ° | Ø150 | PVC | 0,600 m | NR m |
| | 3:Arrivée II.2 | 79 ° | Ø200 | PVC | 0,660 m | NR m |
| | 4:Arrivée II.3 | 140 ° | Ø120 | PVC | 0,600 m | NR m |
| | 8:Exutoire I | 47 ° | Ø200 | PVC | 0,800 m | NR m |

| Observations sur les collecteurs | |
|---|---|
| 2 | Arrivée en chute |
| 3 | Arrivée en chute |
| 4 | Arrivée en chute |
