# Diagnostic du réseau d'assainissement CCBVIR Réseau d'eaux usées

**RV N°  
00639  
Séparatif  
eaux  
usées  
(HY13 B0001)**

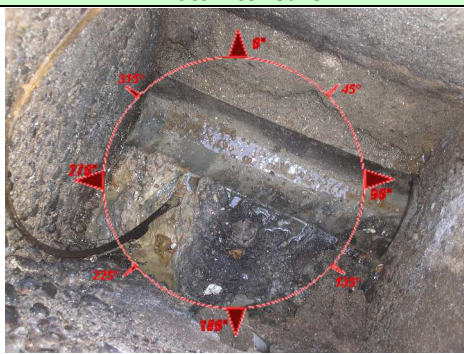
| Photo intérieure | caractéristiques des canalisations | | | | | |

| Observations sur les collecteurs | |
|---|---|
| 1 | Arrivée en chute |
| 2 | Arrivée en chute |
| 8 | Arrivée en chute |
| Obstacle dépôts | Abrasion/corrosion |

| Observations sur les collecteurs | |
|---|---|
| Hydrocurage | Renforcement de l'ouvrage |
