Diagnostic du réseau d'assainissement CCBVIR Réseau d'eaux usées

**RV N°
00640
Séparatif
eaux
usées
(HY13 B0001)**

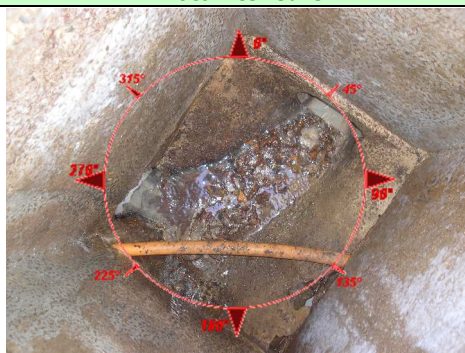
Photo intérieure	caractéristiques des canalisations					
	Collecteur	Angle	Géométrie	Nature	FE/TN	FE/NGF

Désignation	Ouvrage visité	Type d'ouvrage	Regard de visite simple
Altimétrie	Cote tampon NGF : NR m	Profondeur : 1,450 m	Cote radier NGF : NR m
Debit eau claire parasite (QECP)	NR l/s

1:Arrivée I	280 °	Ø200	PVC	1,450 m	NR m
	2:Arrivée II.1	203 °	Ø200	PVC	1,450 m	NR m
	8:Exutoire I	34 °	Ø250	PVC	1,450 m	NR m

Observations sur la cunette	
Obstacle dépôts	Abrasion/corrosion

Travaux proposés	
Hydrocurage	Renforcement de l'ouvrage
