Diagnostic du réseau d'assainissement CCBVIR Réseau d'eaux usées

**RV N°
 00645
 Séparatif
 eaux
 usées
 (HY13 B0001)**

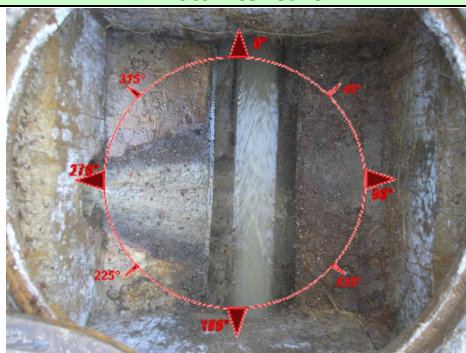
Photo intérieure	caractéristiques des canalisations					
	Collecteur	Angle	Géométrie	Nature	FE/TN	FE/NGF

1:Arrivée I	174 °	Ø250	PVC	0,760 m	NR m
	2:Arrivée II.1	242 °	Ø120	PVC	0,450 m	NR m
	8:Exutoire I	354 °	Ø250	PVC	0,760 m	NR m

Observations sur les collecteurs	
1	
2	Arrivée en chute
8	
Observations sur la cunette	
Présence de racines	
Observations sur le regard	
Travaux proposés	
Réhabilitation ponctuelle
