# Diagnostic du réseau d'assainissement CCBVIR Réseau d'eaux usées

**RV N°  
 00648  
 Séparatif  
 eaux  
 usées  
 (HY13 B0001)**

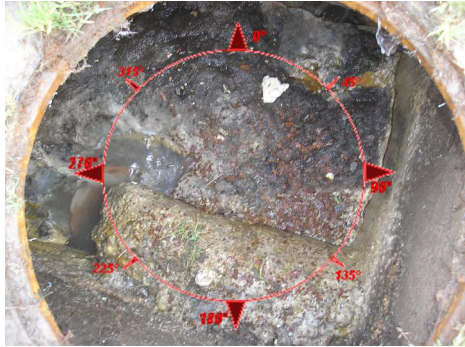
| Photo intérieure | caractéristiques des canalisations | | | | | |

| Observations sur la cunette | |
|---|---|
| Obstacle dépôts | Absence de cunette |

| Observations sur le regard | |
|---|--|
| Curage impératif | |

| Travaux proposés | |
|---|---|
| Hydrocurage | Amélioration de l'écoulement |
