Diagnostic du réseau d'assainissement CCBVIR Réseau d'eaux usées

**RV N°
00651
Séparatif
eaux
usées
(HY13 B0001)**

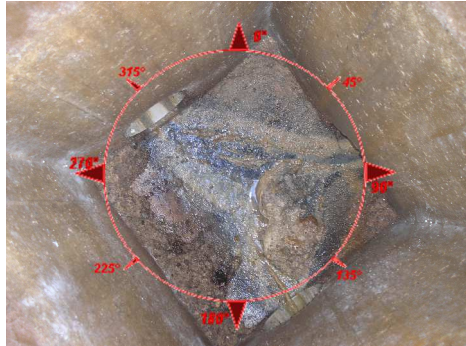
Photo intérieure	caractéristiques des canalisations					
	Collecteur	Angle	Géométrie	Nature	FE/TN	FE/NGF

1:Arrivée I	316 °	Ø200	PVC	0,950 m	NR m
	2:Arrivée II.1	162 °	Ø200	PVC	0,980 m	NR m
	8:Exutoire I	56 °	Ø200	PVC	1,120 m	NR m

Observations sur les collecteurs	
1	Arrivée en chute
2	Arrivée en chute
8	
Observations sur la cunette	
Obstacle dépôts	
Observations sur le regard	
Travaux proposés	
Hydrocurage
