Diagnostic du réseau d'assainissement CCBVIR Réseau d'eaux usées

**RV N°
 00657
 Séparatif
 eaux
 usées
 (HY13 B0001)**

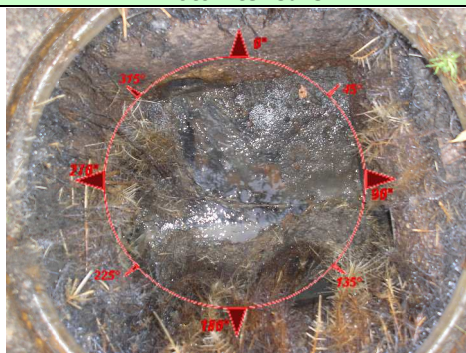
Photo intérieure	caractéristiques des canalisations					
	Collecteur	Angle	Géométrie	Nature	FE/TN	FE/NGF

1:Arrivée I	276 °	Ø200	PVC	0,750 m	NR m
	2:Arrivée II.1	359 °	Ø63	Poly Ethylène	0,700 m	NR m
	8:Exutoire I	111 °	Ø200	PVC	0,880 m	NR m

Observations sur les collecteurs	
1	Arrivée en chute
2	Arrivée en chute
8

Observations sur la cunette	
Présence de racines

Travaux proposés	
Réhabilitation ponctuelle
