<b>Désignation</b>	Ouvrage visité	<b>Type d'ouvrage</b>	Regard de visite simple
--------------------	----------------	-----------------------	-------------------------

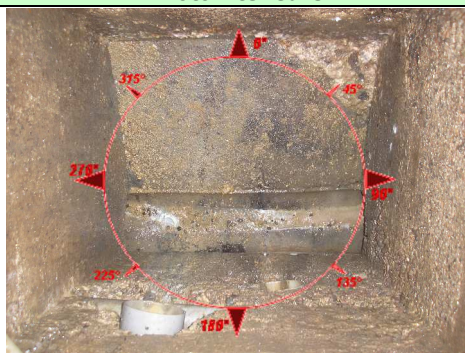
Photo intérieure	caractéristiques des canalisations					
	Collecteur	Angle	Géométrie	Nature	FE/TN	FE/NGF

1:Arrivée I	92 °	Ø150	PVC	0,950 m	NR m
	2:Arrivée II.1	152 °	Ø120	PVC	0,670 m	NR m
	3:Arrivée II.2	196 °	Ø100	PVC	0,430 m	NR m
	8:Exutoire I	268 °	Ø150	PVC	0,950 m	NR m

Observations sur les collecteurs	
1	
2	Arrivée en chute
3	Arrivée en chute
8
