# Diagnostic du réseau d'assainissement CCBVIR Réseau d'eaux usées

**RV N°  
00662  
Séparatif  
eaux  
usées  
(HY13 B0001)**

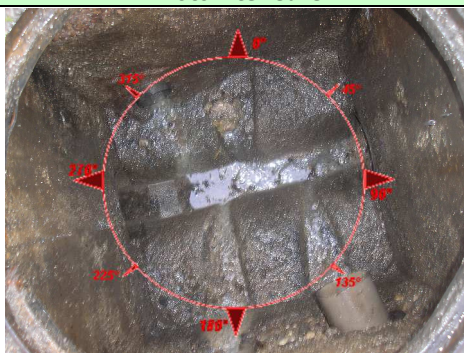
| Photo intérieure | caractéristiques des canalisations | | | | | |

| Observations sur les collecteurs | |
|---|---|
| 2 | Arrivée en chute |
| 3 | Arrivée en chute |
| 4 | Arrivée en chute |
