# Diagnostic du réseau d'assainissement CCBVIR Réseau d'eaux usées

**RV N°  
00665  
Séparatif  
eaux  
usées  
(HY13 B0001)**

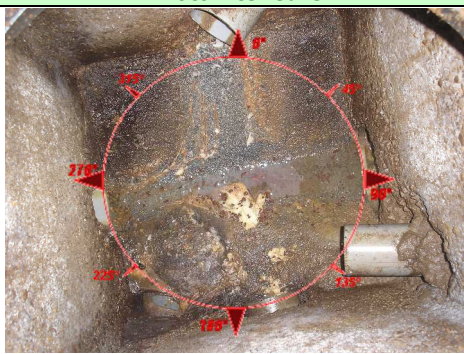
| Photo intérieure | caractéristiques des canalisations | | | | | |

| Photo intérieure | caractéristiques des canalisations | | | | | |
|---|---|---|---|---|---|---|
| | 1:Arrivée I | 107 ° | Ø200 | PVC | 0,930 m | NR m |
| | 2:Arrivée II.1 | 11 ° | Ø120 | PVC | 0,730 m | NR m |
| | 3:Arrivée II.2 | 135 ° | Ø100 | PVC | 0,700 m | NR m |
| | 4:Arrivée II.3 | 180 ° | Ø120 | PVC | 0,850 m | NR m |
| | 5:Arrivée II.4 | 233 ° | Ø120 | PVC | 0,880 m | NR m |
| | 8:Exutoire I | 278 ° | Ø200 | PVC | 0,930 m | NR m |

| Observations sur les collecteurs | |
|---|---|
| 2 | Arrivée en chute |
| 3 | Arrivée en chute |
| 4 | Arrivée en chute |

| Travaux proposés | |
| Hydrocurage | |
