## Diagnostic du réseau d'assainissement CCBVIR Réseau d'eaux usées

**RV N°  
 00668  
 Séparatif  
 eaux  
 usées  
 (HY13 B0001)**

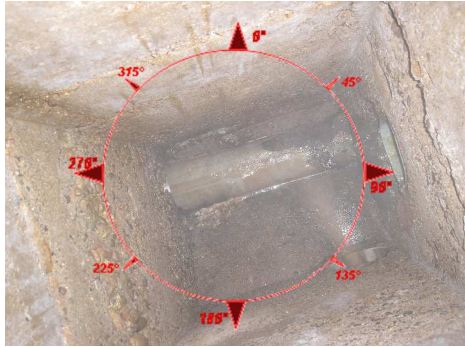
| Photo intérieure | caractéristiques des canalisations | | | | | |

| Photo intérieure | caractéristiques des canalisations | | | | | |
|---|---|---|---|---|---|---|
| | 1:Arrivée I | 159 ° | Ø200 | PVC | 1,370 m | NR m |
| | 2:Arrivée II.1 | 62 ° | Ø150 | PVC | 0,970 m | NR m |
| | 8:Exutoire I | 258 ° | Ø200 | PVC | 1,570 m | NR m |

| Observations sur les collecteurs | |
|---|---|
| 1 | Arrivée en chute |
| 2 | Arrivée en chute |
