# Diagnostic du réseau d'assainissement CCBVIR Réseau d'eaux usées

**RV N°  
00670  
Séparatif  
eaux  
usées  
(HY13 B0001)**

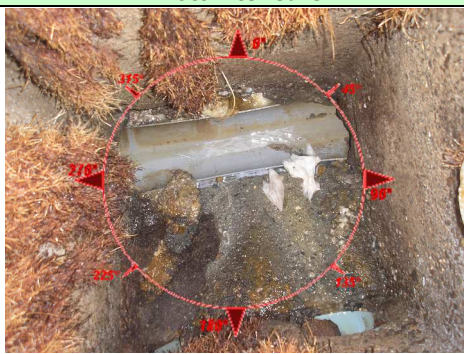
| Photo intérieure | caractéristiques des canalisations | | | | | |

| Photo intérieure | caractéristiques des canalisations | | | | | |
|---|---|---|---|---|---|---|
| | 1:Arrivée I | 28 ° | Ø200 | PVC | 1,280 m | NR m |
| | 2:Arrivée II.1 | 17 ° | Ø100 | PVC | 0,360 m | NR m |
| | 3:Arrivée II.2 | 105 ° | Ø120 | PVC | 0,900 m | NR m |
| | 4:Arrivée II.3 | 152 ° | Ø120 | PVC | 1,280 m | NR m |
| | 8:Exutoire I | 216 ° | Ø200 | PVC | 1,280 m | NR m |

| Observations sur les collecteurs | |
|---|---|
| 2 | Arrivée en chute |
| 3 | Arrivée en chute |

| Observations sur la cunette | |
|---|--|
| Présence de racines | |

| Travaux proposés | |
|---|--|
| Réhabilitation ponctuelle | |
