Diagnostic du réseau d'assainissement CCBVIR Réseau d'eaux usées

**RV N°
00674
Séparatif
eaux
usées
(HY13 B0001)**

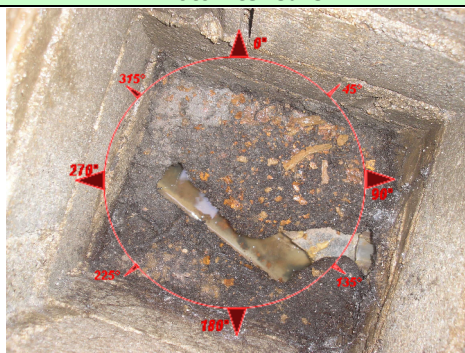
Photo intérieure	caractéristiques des canalisations					
	Collecteur	Angle	Géométrie	Nature	FE/TN	FE/NGF

1:Arrivée I	112 °	Ø150	PVC	0,850 m	NR m
	2:Arrivée II.1	74 °	Ø120	PVC	0,610 m	NR m
	8:Exutoire I	287 °	Ø150	PVC	0,850 m	NR m

Observations sur les collecteurs	
1	
2	Arrivée en chute
8

Observations sur la cunette	
Présence de racines

Travaux proposés	
Réhabilitation ponctuelle
