## Diagnostic du réseau d'assainissement CCBVIR Réseau d'eaux usées

**RV N°  
00677  
Séparatif  
eaux  
usées  
(HY13 B0001)**

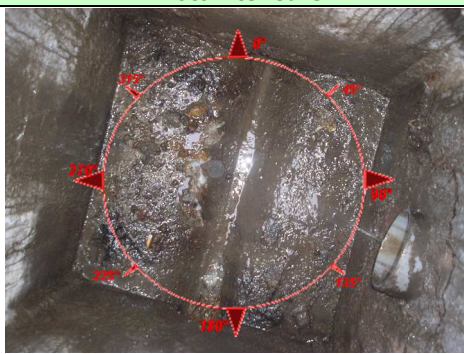
| Photo intérieure | caractéristiques des canalisations | | | | | |

| <b>Désignation</b> | Ouvrage visité | <b>Type d'ouvrage</b> | Regard de visite simple |

| <b>Altimétrie</b> | Cote tampon NGF : NR m | Profondeur : 1,000 m | Cote radier NGF : NR m |

| Photo intérieure | caractéristiques des canalisations | | | | | |
|---|---|---|---|---|---|---|
| | 1:Arrivée I | 176 ° | Ø120 | PVC | 1,000 m | NR m |
| | 2:Arrivée II.1 | 109 ° | Ø150 | PVC | 1,000 m | NR m |
| | 8:Exutoire I | 359 ° | Ø120 | PVC | 1,000 m | NR m |

| Observations sur les collecteurs | |
|---|---|
| 1 | Semble sec en amont |
