Diagnostic du réseau d'assainissement CCBVIR Réseau d'eaux usées

**RV N°
00679
Séparatif
eaux
usées
(HY13 B0001)**

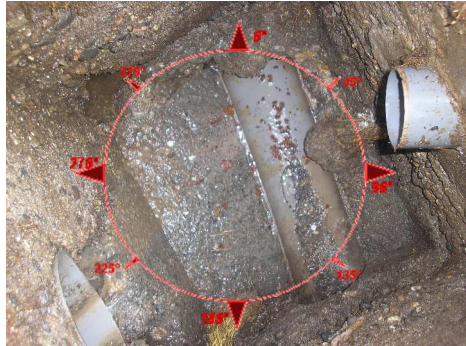
Photo intérieure	caractéristiques des canalisations					
	Collecteur	Angle	Géométrie	Nature	FE/TN	FE/NGF

1:Arrivée I	155 °	Ø200	PVC	1,020 m	NR m
	2:Arrivée II.1	91 °	Ø100	PVC	0,430 m	NR m
	3:Arrivée II.2	240 °	Ø200	PVC	0,380 m	NR m
	8:Exutoire I	326 °	Ø200	PVC	1,020 m	NR m

Observations sur les collecteurs	
1	
2	Arrivée en chute
3	Arrivée en chute
8

Observations sur la cunette	
Présence de racines

Observations sur le regard	
Génie civil détérioré

Travaux proposés	
Réhabilitation ponctuelle
