# Diagnostic du réseau d'assainissement CCBVIR Réseau d'eaux usées

**RV N°  
00682  
Séparatif  
eaux  
usées  
(HY13 B0001)**

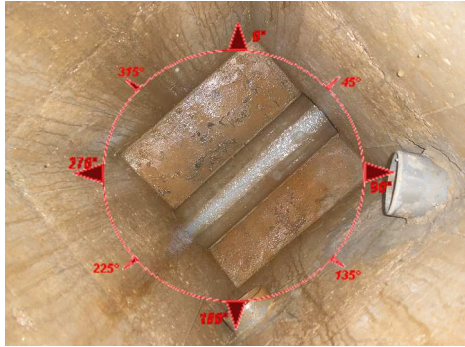
| Photo intérieure | caractéristiques des canalisations | | | | | |

| Photo intérieure | caractéristiques des canalisations | | | | | |
|---|---|---|---|---|---|---|
| | 1:Arrivée I | 62 ° | Ø200 | PVC | 1,620 m | NR m |
| | 2:Arrivée II.1 | 182 ° | Ø120 | PVC | 0,960 m | NR m |
| | 3:Arrivée II.2 | 112 ° | Ø120 | PVC | 0,780 m | NR m |
| | 8:Exutoire I | 245 ° | Ø200 | PVC | 1,620 m | NR m |

| Observations sur les collecteurs | |
|---|---|
| 2 | Arrivée en chute |
| 3 | Arrivée en chute |
