Diagnostic du réseau d'assainissement CCBVIR Réseau d'eaux usées

**RV N°
00683
Séparatif
eaux
usées
(HY13 B0001)**

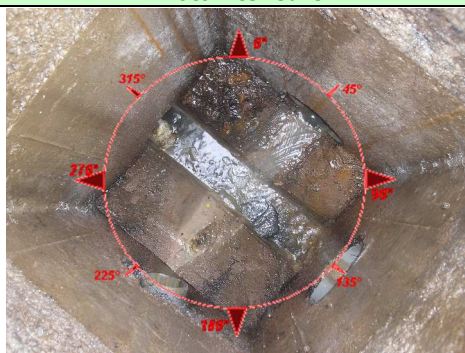
Photo intérieure	caractéristiques des canalisations					
	Collecteur	Angle	Géométrie	Nature	FE/TN	FE/NGF

1:Arrivée I	162 °	Ø200	PVC	1,000 m	NR m
	2:Arrivée II.1	77 °	Ø200	PVC	1,300 m	NR m
	3:Arrivée II.2	247 °	Ø120	PVC	1,000 m	NR m
	8:Exutoire I	335 °	Ø200	PVC	1,380 m	NR m

Observations sur les collecteurs	
1	Arrivée en chute
2	Arrivée en chute
3	Arrivée en chute
8
