# Diagnostic du réseau d'assainissement CCBVIR Réseau d'eaux usées

**RV N°  
 00689  
 Séparatif  
 eaux  
 usées  
 (HY13 B0001)**

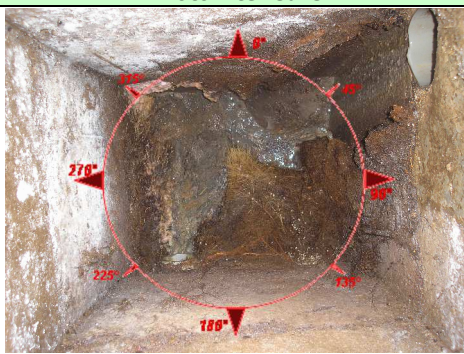
| Photo intérieure | caractéristiques des canalisations | | | | | |

| Photo intérieure | caractéristiques des canalisations | | | | | |
|---|---|---|---|---|---|---|
| | 1:Arrivée I | 82 ° | Ø160 | PVC | 1,400 m | NR m |
| | 2:Arrivée II.1 | 170 ° | Ø100 | PVC | 1,100 m | NR m |
| | 3:Arrivée II.2 | 136 ° | Ø120 | PVC | 0,500 m | NR m |
| | 8:Exutoire I | 332 ° | Ø160 | PVC | 1,470 m | NR m |

| Observations sur les collecteurs | |
|---|---|
| 1 | Arrivée en chute |
| 2 | Arrivée en chute |
| 3 | Arrivée en chute |

| Observations sur la cunette | |
|---|--|
| Présence de racines | |

| Travaux proposés | |
|---|--|
| Réhabilitation ponctuelle | |
