Diagnostic du réseau d'assainissement CCBVIR Réseau d'eaux usées

RV N° 00691
Séparatif eaux usées
 (HY13 B0001)

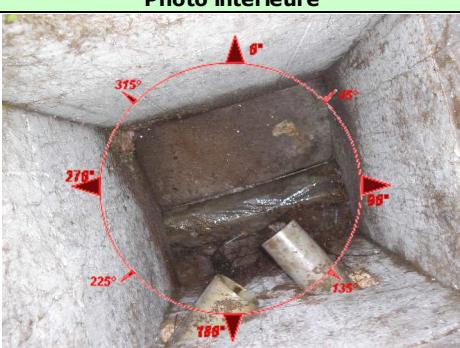
Photo intérieure	caractéristiques des canalisations					
	Collecteur	Angle	Géométrie	Nature	FE/TN	FE/NGF

Désignation	Ouvrage visité	Type d'ouvrage	Regard de visite simple
Altimétrie	Cote tampon NGF : NR m	Profondeur : 1,630 m	Cote radier NGF : NR m
Debit eau claire parasite (QECP)	NR l/s

1:Arrivée I	72 °	Ø200	PVC	1,630 m	NR m
	2:Arrivée II.1	142 °	Ø100	PVC	1,000 m	NR m
	3:Arrivée II.2	214 °	Ø120	PVC	0,950 m	NR m
	8:Exutoire I	250 °	Ø200	PVC	1,630 m	NR m

Observations sur les collecteurs	
1	
2	Arrivée en chute
3	Arrivée en chute
8

Observations sur la cunette	
Présence de racines

Travaux proposés	
Réhabilitation ponctuelle
