Diagnostic du réseau d'assainissement CCBVIR Réseau d'eaux usées

**RV N°
 00692
 Séparatif
 eaux
 usées
 (HY13 B0001)**

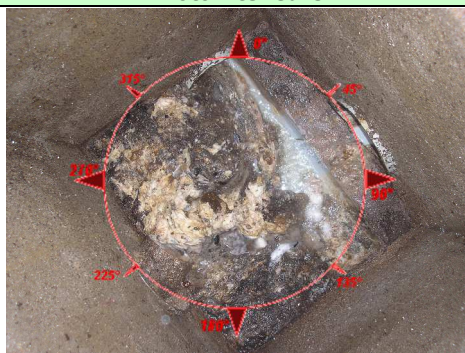
Photo intérieure	caractéristiques des canalisations					
	Collecteur	Angle	Géométrie	Nature	FE/TN	FE/NGF

1:Arrivée I	222 °	Ø120	PVC	0,910 m	NR m
	2:Arrivée II.1	97 °	Ø200	PVC	0,950 m	NR m
	8:Exutoire I	338 °	Ø200	PVC	1,200 m	NR m

Observations sur les collecteurs	
1	Arrivée en chute
2	Arrivée en chute
8	
Observations sur la cunette	
Obstacle dépôts	
Observations sur le regard	
Travaux proposés	
Hydrocurage
