Diagnostic du réseau d'assainissement CCBVIR Réseau d'eaux usées

**RV N°
00694
Séparatif
eaux
usées
(HY13 B0001)**

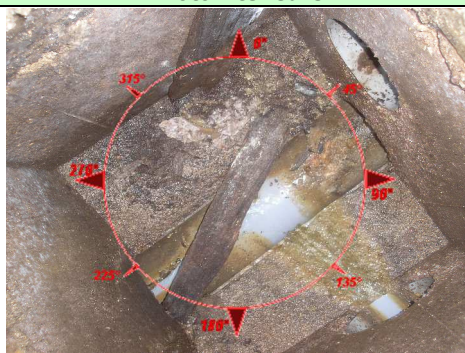
Photo intérieure	caractéristiques des canalisations					
	Collecteur	Angle	Géométrie	Nature	FE/TN	FE/NGF

1:Arrivée I	173 °	Ø200	PVC	0,780 m	NR m
	2:Arrivée II.1	73 °	Ø200	PVC	0,780 m	NR m
	3:Arrivée II.2	106 °	Ø200	PVC	0,640 m	NR m
	8:Exutoire I	284 °	Ø200	PVC	1,000 m	NR m

Observations sur les collecteurs	
1	Arrivée en chute
2	Arrivée en chute
3	Arrivée en chute
8
