# Diagnostic du réseau d'assainissement CCBVIR Réseau d'eaux usées

**RV N°  
00696  
Séparatif  
eaux  
usées  
(HY13 B0001)**

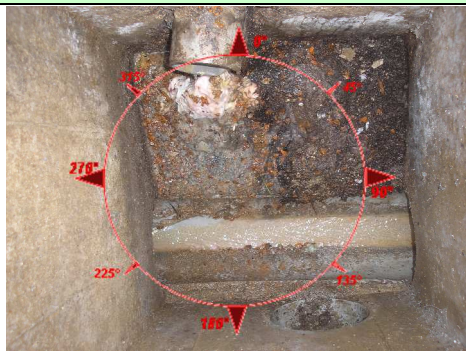
Photo intérieure	caractéristiques des canalisations					
	Collecteur	Angle	Géométrie	Nature	FE/TN	FE/NGF

1:Arrivée I	82 °	Ø200	PVC	1,000 m	NR m
	2:Arrivée II.1	357 °	Ø100	PVC	0,600 m	NR m
	8:Exutoire I	268 °	Ø200	PVC	1,000 m	NR m

Observations sur les collecteurs	
1	
2	Arrivée en chute
8	
Observations sur la cunette	
Obstacle dépôts	
Observations sur le regard	
Travaux proposés	
Hydrocurage
