## Diagnostic du réseau d'assainissement CCBVIR Réseau d'eaux usées

**RV N°  
 00697  
 Séparatif  
 eaux  
 usées  
 (HY13 B0001)**

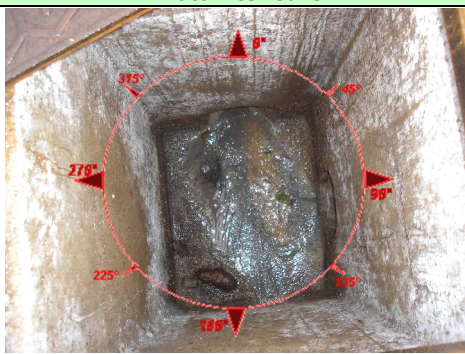
| Photo intérieure | caractéristiques des canalisations | | | | | |

| Observations sur les collecteurs | |
|---|---|
| 1 | Arrivée en chute |
