Diagnostic du réseau d'assainissement CCBVIR Réseau d'eaux usées

**RV N°
 00700
 Séparatif
 eaux
 usées
 (HY13 B0001)**

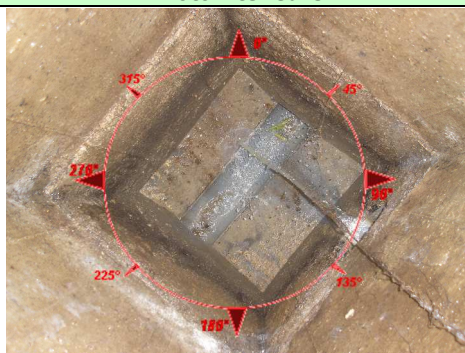
| Photo intérieure | caractéristiques des canalisations | | | | | |

| Désignation | Ouvrage visité | Type d'ouvrage | Regard de visite simple |
| Altimétrie | Cote tampon NGF : NR m | Profondeur : 2,020 m | Cote radier NGF : NR m |

| Photo intérieure | caractéristiques des canalisations | | | | | |
|---|---|---|---|---|---|---|
| | Collecteur | Angle | Géométrie | Nature | FE/TN | FE/NGF |
| | 1:Arrivée I | 47 ° | Ø200 | PVC | 2,020 m | NR m |
| | 2:Arrivée II.1 | 148 ° | Ø200 | PVC | 1,180 m | NR m |
| | 8:Exutoire I | 230 ° | Ø200 | PVC | 2,020 m | NR m |

| Observations sur les collecteurs | |
|---|---|
| 2 | Arrivée en chute |
