Diagnostic du réseau d'assainissement CCBVIR Réseau d'eaux usées

**RV N°
 00701
 Séparatif
 eaux
 usées
 (HY13 B0001)**

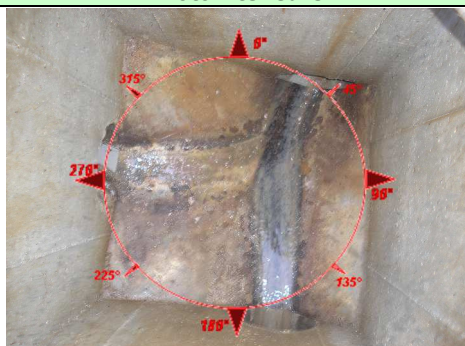
1:Arrivée I	216 °	Ø200	PVC	0,880 m	NR m
	2:Arrivée II.1	287 °	Ø200	PVC	0,850 m	NR m
	8:Exutoire I	60 °	Ø200	PVC	1,040 m	NR m

Observations sur les collecteurs	
1	Arrivée en chute
2	Arrivée en chute
8
