Diagnostic du réseau d'assainissement CCBVIR Réseau d'eaux usées

**RV N°
 00705
 Séparatif
 eaux
 usées
 (HY13 B0001)**

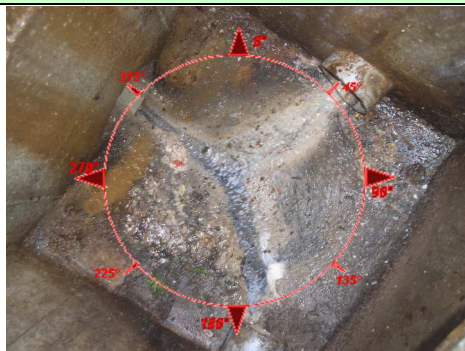
Photo intérieure	caractéristiques des canalisations					
	Collecteur	Angle	Géométrie	Nature	FE/TN	FE/NGF

1:Arrivée I	185 °	Ø100	PVC	0,550 m	NR m
	2:Arrivée II.1	22 °	Ø120	PVC	0,600 m	NR m
	8:Exutoire I	293 °	Ø200	PVC	0,800 m	NR m

Observations sur les collecteurs	
1	Arrivée en chute
2	Arrivée en chute
8	
Observations sur la cunette	
Observations sur le regard	
Travaux proposés
