Diagnostic du réseau d'assainissement CCBVIR Réseau d'eaux usées

**RV N°
 00706
 Séparatif
 eaux
 usées
 (HY13 B0001)**

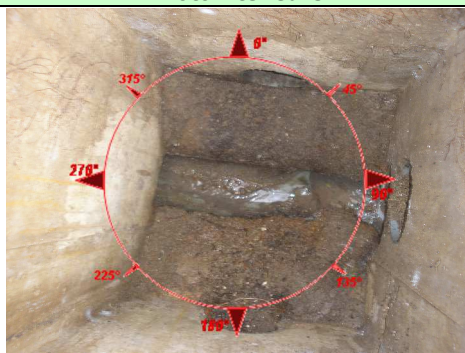
Photo intérieure	caractéristiques des canalisations					
	Collecteur	Angle	Géométrie	Nature	FE/TN	FE/NGF

1:Arrivée I	58 °	Ø150	PVC	0,820 m	NR m
	2:Arrivée II.1	75 °	Ø150	PVC	0,640 m	NR m
	3:Arrivée II.2	333 °	Ø150	PVC	0,830 m	NR m
	4:Arrivée II.3	161 °	Ø150	PVC	0,750 m	NR m
	8:Exutoire I	265 °	Ø150	PVC	1,000 m	NR m

Observations sur les collecteurs	
1	Arrivée en chute
2	Arrivée en chute
3	Arrivée en chute
4	Arrivée en chute
8

Observations sur la cunette	
Présence de racines	Obstacle dépôts

Travaux proposés	
Hydrocurage	Réhabilitation ponctuelle
