Diagnostic du réseau d'assainissement CCBVIR Réseau d'eaux usées

**RV N°
00710
Séparatif
eaux
usées
(HY13 B0001)**

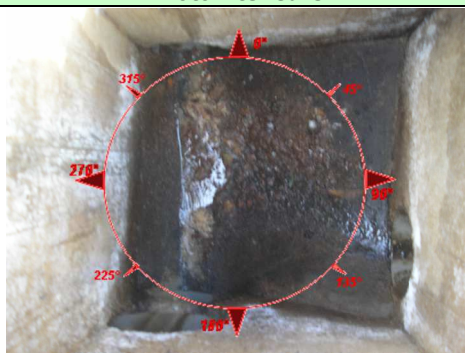
Photo intérieure	caractéristiques des canalisations					
	Collecteur	Angle	Géométrie	Nature	FE/TN	FE/NGF

1:Arrivée I	176 °	Ø200	PVC	1,020 m	NR m
	2:Arrivée II.1	106 °	Ø200	PVC	0,860 m	NR m
	3:Arrivée II.2	166 °	Ø200	PVC	0,800 m	NR m
	8:Exutoire I	6 °	Ø200	PVC	1,020 m	NR m

Observations sur les collecteurs	
1	Arrivée en chute
2	Arrivée en chute
3	Arrivée en chute
8	Arrivée en chute
