# Diagnostic du réseau d'assainissement CCBVIR Réseau d'eaux usées

**RV N°  
00712  
Séparatif  
eaux  
usées  
(HY13 B0001)**

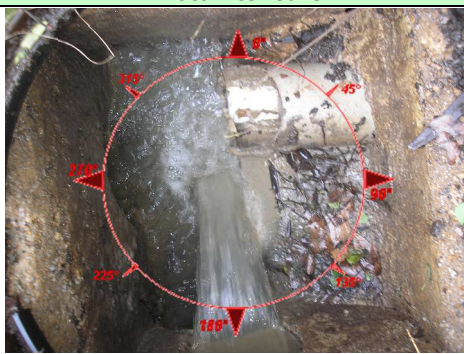
| Photo intérieure | caractéristiques des canalisations | | | | | |

| Photo intérieure | caractéristiques des canalisations | | | | | |
|---|---|---|---|---|---|---|
| | 1:Arrivée I | 172 ° | Ø200 | PVC | 0,370 m | NR m |
| | 2:Arrivée II.1 | 265 ° | Ø200 | Fonte | 0,550 m | NR m |
| | 3:Arrivée II.2 | 83 ° | Ø120 | PVC | 0,400 m | NR m |
| | 8:Exutoire I | 2 ° | Ø250 | PVC | 0,640 m | NR m |

| Observations sur les collecteurs | |
|---|---|
| 1 | Arrivée en chute |
| 2 | Arrivée en chute |
| 3 | Arrivée en chute |

| Observations sur la cunette | |
|---|---|
| Obstacle dépôts | Absence de cunette |

| Travaux proposés | |
|---|--|
| Hydrocurage | |
