**Diagnostic du réseau
d'assainissement
CCBVIR
Réseau d'eaux usées**

**RV N°
00715
Séparatif
eaux
usées
(HY13 B0001)**

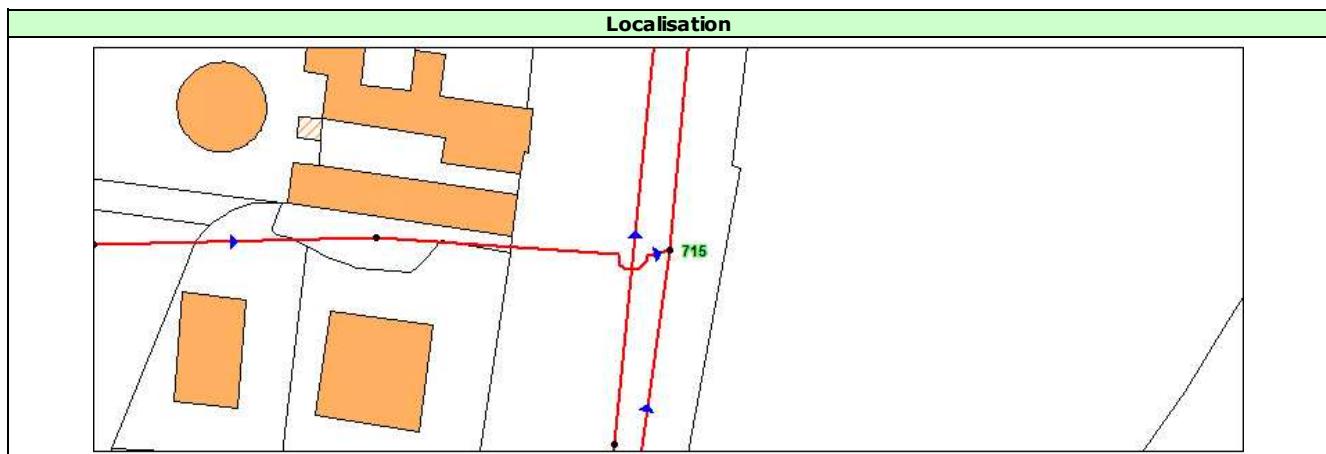
Photo intérieure	caractéristiques des canalisations					
	Collecteur	Angle	Géométrie	Nature	FE/TN	FE/NGF
	1:Arrivée I	178 °	Ø200	Fibro ciment	1,150 m	NR m
	2:Arrivée II.1	269 °	Ø150	PVC	0,900 m	NR m
	8:Exutoire I	360 °	Ø200	Fibro ciment	1,150 m	NR m

Observations sur les collecteurs	
1	
2	Arrivée en chute
8

Observations sur la cunette	
Présence de racines

Observations sur le regard	
Réhabilitation ponctuelle

Travaux proposés	
Réhabilitation ponctuelle
